Riparazione ed adeguamento sismico – funzionale di un fabbricato condominiale

in c.a. gravemente danneggiato dal terremoto del 1980 in Irpinia.

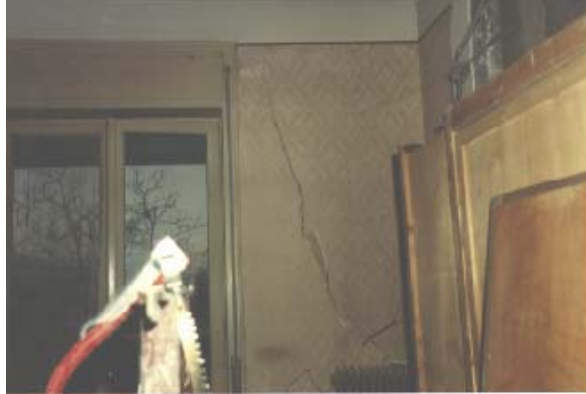
fig. 5

Come già accennato i danni maggiori si sono avuti nelle tramezzature e tompagnature disposti in direzione y e nella scala, ma anche alcune tramezzature in direzione x (fig. 5)
