# PREMIO ASS.I.R.C.CO GIOVANI 1995

*Riparazione ed adeguamento sismico – funzionale di un fabbricato condominiale*

*in c.a. gravemente danneggiato dal terremoto del 1980 in Irpinia.*

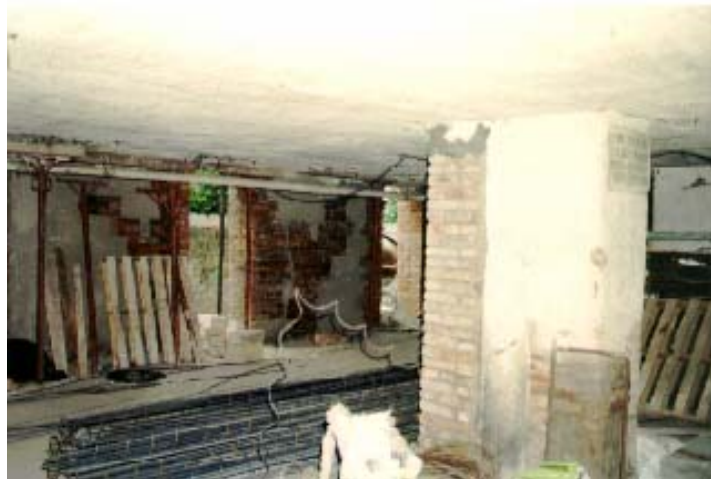
**fig. 1**

La struttura portante dei due fabbricati è costituita da telai in C.A. disposti nella direzione lunga senza nessun tipo di irrigidimento nella direzione corta. Nel Corpo B addirittura era stato costruito in fase successiva alla realizzazione della struttura principale un piano ammezzato poggiato su pilastri in mattoni (fig. 1) con evidenti fini speculativi. La fondazione su plinti isolati.

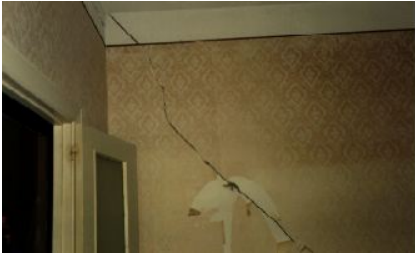
**fig. 2**

Tanto premesso si può dire semplicemente che per l'edificio in esame, che ha una discreta resistenza per la presenza di telai nella direzione x mentre nella direzione y ha una scarsissima resistenza in quanto non vi è nessun elemento resistente strutturalmente, i danni sono dovuti quasi esclusivamente alla componente  $F_y$  delle forze equivalenti come si evidenzia dalle profonde lesioni localizzate nei tramezzi (fig. 2) e nelle tompagnature perimetrali (fig. 3-4)

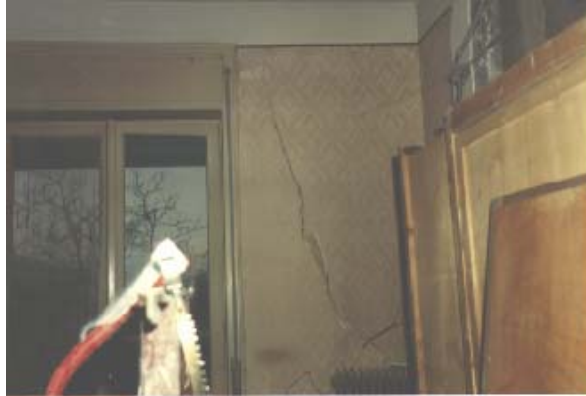
**fig. 5**

Come già accennato i danni maggiori si sono avuti nelle tramezzature e tompagnature disposti in direzione y e nella scala, ma anche alcune tramezzature in direzione x (fig. 5)

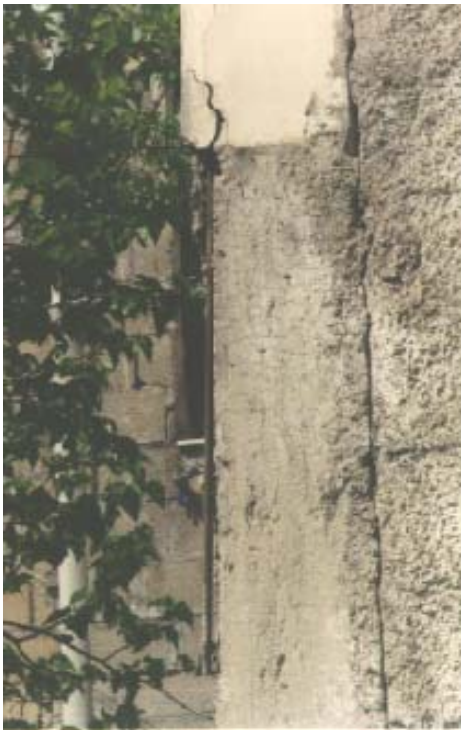
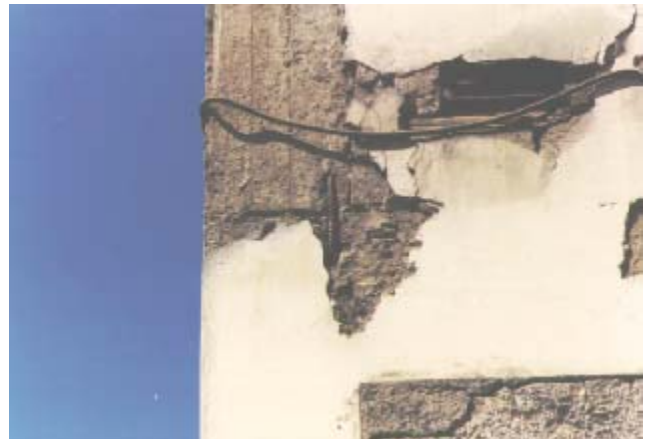
hanno subito danni ai piani inferiori, ma fatto più grave che ha una valenza strutturale superiore sono i danni subiti dagli elementi in C.A. che si sono evidenziati con lo scalzamento del copriferro (fig. 6 - 7).
